# Complément d'enquête • Complément d'enquête

## La restauration de la nef de l'église Toussaints

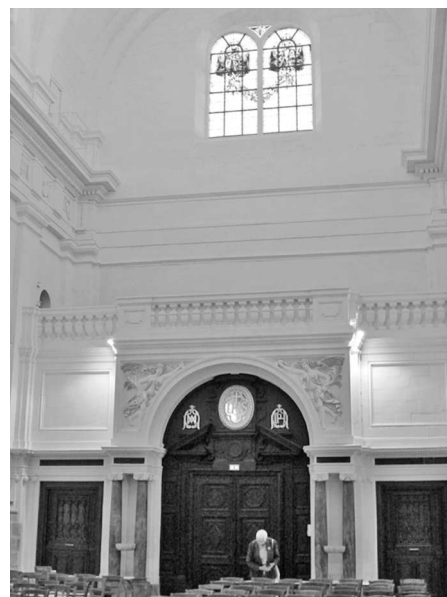
La tribune a aujourd'hui retrouvé ses lignes originales

La démolition de la lourde tribune supérieure d'orgue (en béton) qui surmontait la tribune d'origine, permet d'alléger les charges sur les maçonneries en redonnant au volume intérieur de la nef son aspect initial.

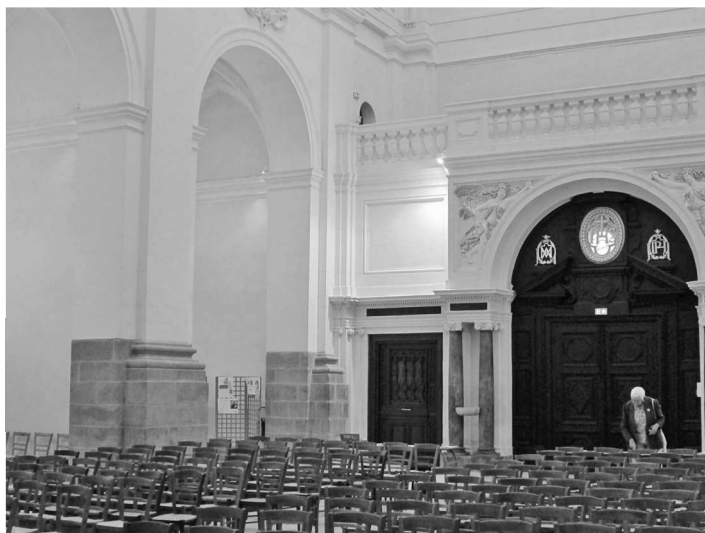
Les murs des chapelles qui sont en réalité des contreforts reprenant la poussée des voûtes de la nef, sont percés sur toute leur hauteur, fragilisant ainsi la structure de l'édifice.

Ce retour à la structure d'origine s'impose en effet : l'épure de descente des charges, établie par la statique graphique, montre en effet une résultante oblique passant dans le vide des passages créés, au début du XIX<sup>e</sup> siècle, dans les murs des chapelles latérales pour former des bas-côtés, ce qui avait affaibli leur rôle structurel. Le remplissage de ces passages permet aux murs de retrouver leur fonction de murs-contreforts, destinés à reprendre les poussées des voûtes de la nef.

Les chapelles latérales dont les murs de séparation contrebutent la voûte, ont été reconstituées
