# Complément d'enquête • Complément d'enquête

## Le parti de restauration de la nef

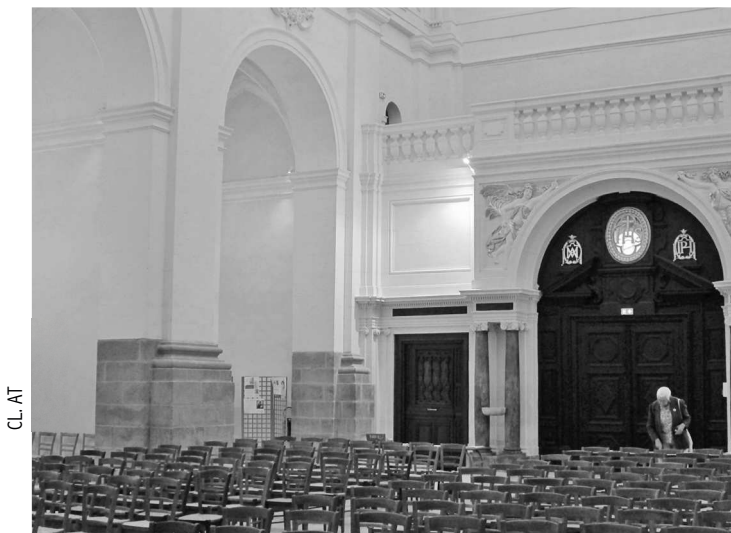
Les chapelles latérales dont les murs de séparation contribuent la voûte, ont été reconstituées

Le principe retenu est de consolider l'ensemble des maçonneries - fondations et superstructures - pour servir de support stable aux voûtes déjà précédemment consolidées, tout en revenant à la structure d'origine de l'église comprenant nef unique et chapelles latérales indépendantes, attestée par le plan de Rennes établi en 1726 par Forestier.

Ce retour à la structure d'origine s'impose en effet : l'épure de descente des charges, établie par la statique graphique, montre en effet une résultante oblique passant dans le vide des passages créés, au début du XIX<sup>e</sup> siècle, dans les murs des chapelles latérales pour former des bas-côtés, ce qui avait affaibli leur rôle structurel. Le remplissage de ces passages permet aux murs de retrouver leur fonction de murs-contreforts, destinés à reprendre les poussées des voûtes de la nef.
